# 惠创未来城现有厂房屋面（2024年第二批）防水补漏工程方案

惠创未来城现有厂房屋面（2024年第二批）防水补漏工程维修施工清单

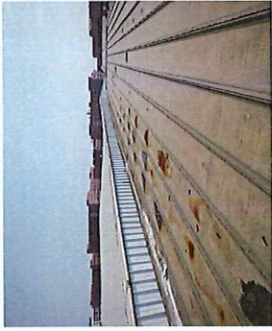
| 序号 | 项目名称 | 存在问题 | 施工位置 | 处理范围 | 工程量 | 单位 | 图片 | 处理方案 |
|---|---|---|---|---|---|---|---|---|
| 2 | 1号仓库 | 金属屋面漏水 | 北侧女儿墙 | 长60米，宽1米 | 60.00 | 平方米 | | 三涂一布 |

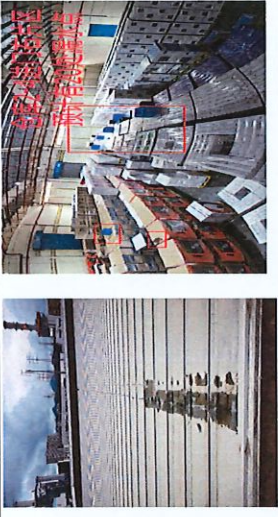
| 9 | 2号仓库 | 金属屋面漏水 | 东侧东面瓦面钢结构衔接处 | 长25米, 宽0.7米 | 17.50 | 平方米 | | 三涂一布 |

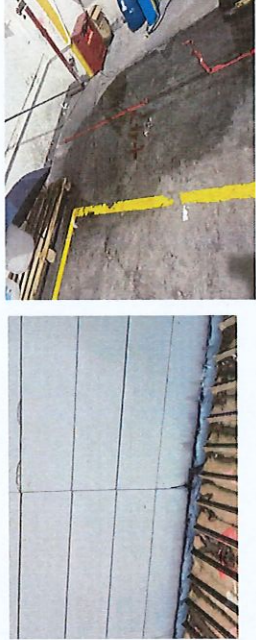
| 10 | 1号仓库、2号仓库 | 外墙立面漏水 | 南侧立面 | 长200米, 高2米 | 400.00 | 平方米 | | 防水透明胶 |

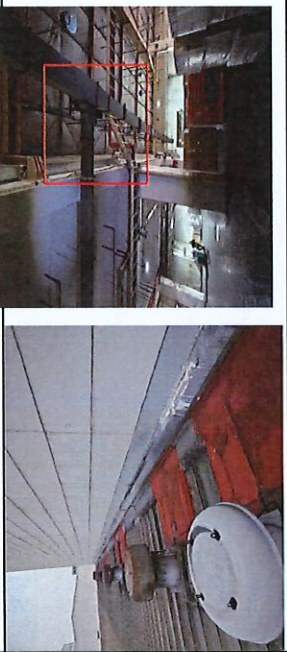
| 12 | 1号厂房 | 金属屋面漏水 | 北侧钢结构衔接处及风机盖板 | 长50米, 宽2米+长1.7米, 宽1.1米*8个 | 114.96 | 平方米 | | 三涂一布 |

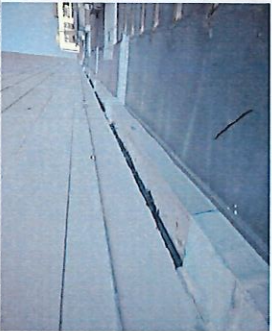
| 13 | 1号厂房 | 金属屋面漏水 | 南侧钢结构衔接处 | 长50米, 宽2米 | 100.00 | 平方米 | | 三涂一布 |

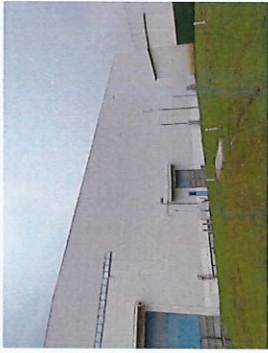
| 14 | 2号厂房 | 外墙立面漏水 | 西侧立面 | 长246米, 高2米 | 492.00 | 平方米 | | 防水透明胶 |

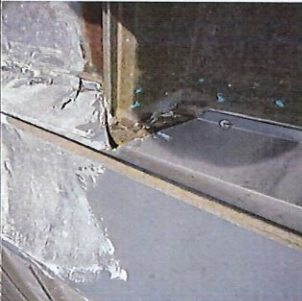
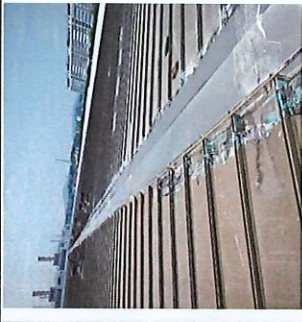
| 15 | 厂房3-2 | 金属屋面漏水 | 钢结构衔接处 | 长30米, 宽1.2米 | 36.00 | 平方米 | | 三涂一布 |
